**Rapportenbundel behorend bij  
Staat van de Veiligheid  
majeure risicobedrijven 2017**

Datum 4 juli 2018

## **RAPPORTEN EN BRIEVEN BIJ STAAT VAN DE VEILIGHEID MAJEURE RISICOBEDRIJVEN 2016**

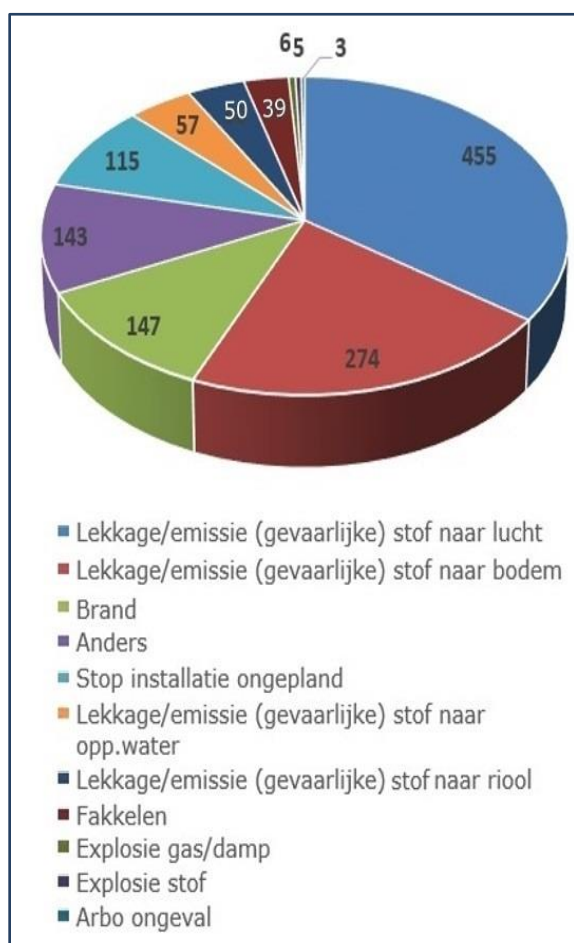
**Diagram 1: Soorten voorvallen BRZO-bedrijven**

*NB: Het beeld is indicatief aangezien de meldingen waarop het diagram gebaseerd is, soms onvolledig waren.*

In het taartdiagram zijn de geregistreerde voorvallen bij BRZO-bedrijven per soort voorval weergegeven. In totaal gaat het om 1.306 meldingen.

NB: Het beeld is indicatief aangezien de meldingen waarop het diagram gebaseerd is, soms onvolledig waren. De kwaliteit van de ontvangen meldingen in 2017 is nog onvoldoende om een kwalitatief goede analyse te kunnen uitvoeren.

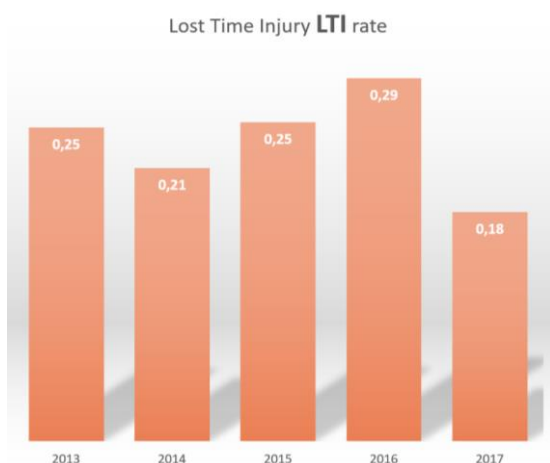
Het aantal ongevallen met verzuim per miljoen gewerkte uren (LTI rate) is ten opzichte van voorgaande jaren substantieel gedaald. Absoluut is het aantal meldingen van ongevallen nagenoeg gelijk gebleven, waarbij het aantal gewerkte uren fors is toegenomen.

De LoPC rate is verbeterd. Het programma gebruikt vanaf het begin in 2011 deze prestatie indicator en baseert zich daarbij op de definitie van de CEFIC guideline<sup>3</sup>. Internationaal zijn de criteria medio 2016 aangescherpt en internationaal geharmoniseerd en wordt sindsdien van een Proces Safety Event (PSE) gesproken. Dat houdt in dat er genuanceerder gerapporteerd kan worden omtrent de aard van het incident. 2017 geldt als een overgangsjaar. Het streven is dat in 2018 alle aangesloten en rapporterende locaties op basis van dezelfde criteria cijfers aanleveren.
