Sjorren van containers op zeeschepen

Mei 2020

Uitgegeven door Inspectie Leefomgeving en Transport

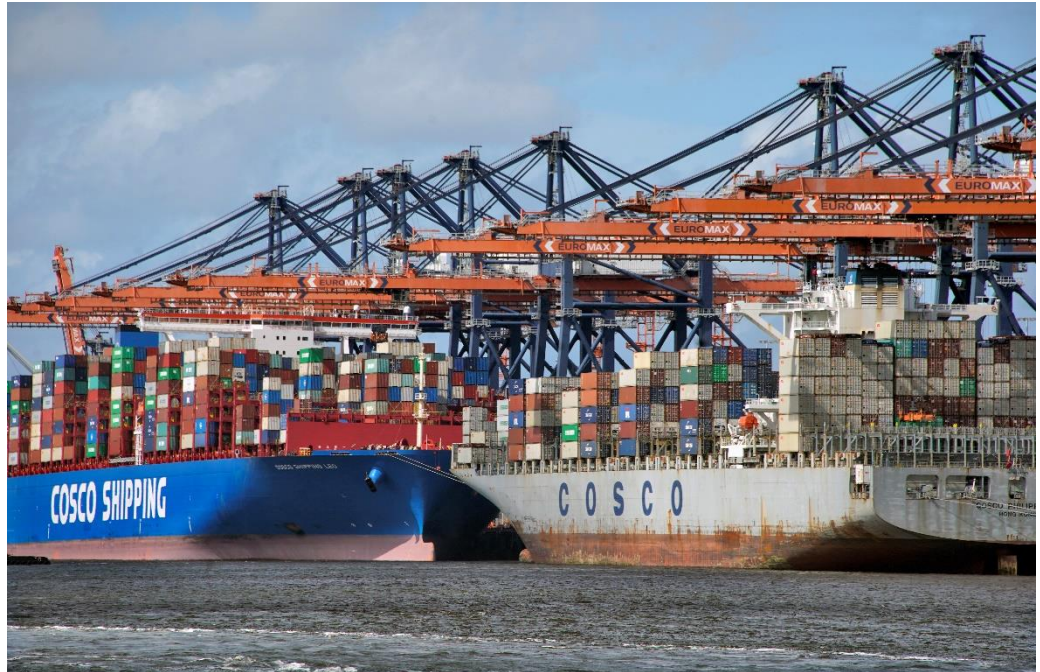
Op een aantal gecontroleerde grote schepen zijn de containerstapels zo hoog dat de bovenste lagen alleen met twist-locks vastgezet kunnen worden. Twist-locks verbinden de hoeken van op elkaar gestapelde containers. Het gebruik van twist-locks op de hoogst gestapelde containers is in overeenstemming met het CSM. Het risico is wel dat verbindingen met uitsluitend twist-locks kunnen afbreken onder

Foto: Het grijze containerschip heeft een stapelhoogte tot 6 containers boven de loopbruggen (bron: Hollandse Hoogte).

zware omstandigheden op zee door overschrijding van de maximale trekbelasting, bijvoorbeeld bij hoge golven in combinatie met harde wind. Of dat ze onvoldoende een geheel vormen met de containerstapel ernaast of de constructie van het schip. Daarom is het gebruik van aanvullende verbindingen zoals sjorstangen juist bij hoge containerstapels nodig. Met sjorstangen worden kruisverbindingen gemaakt tussen de containers onderling en/of de scheepsconstructie aan de kopse kanten van de containers.

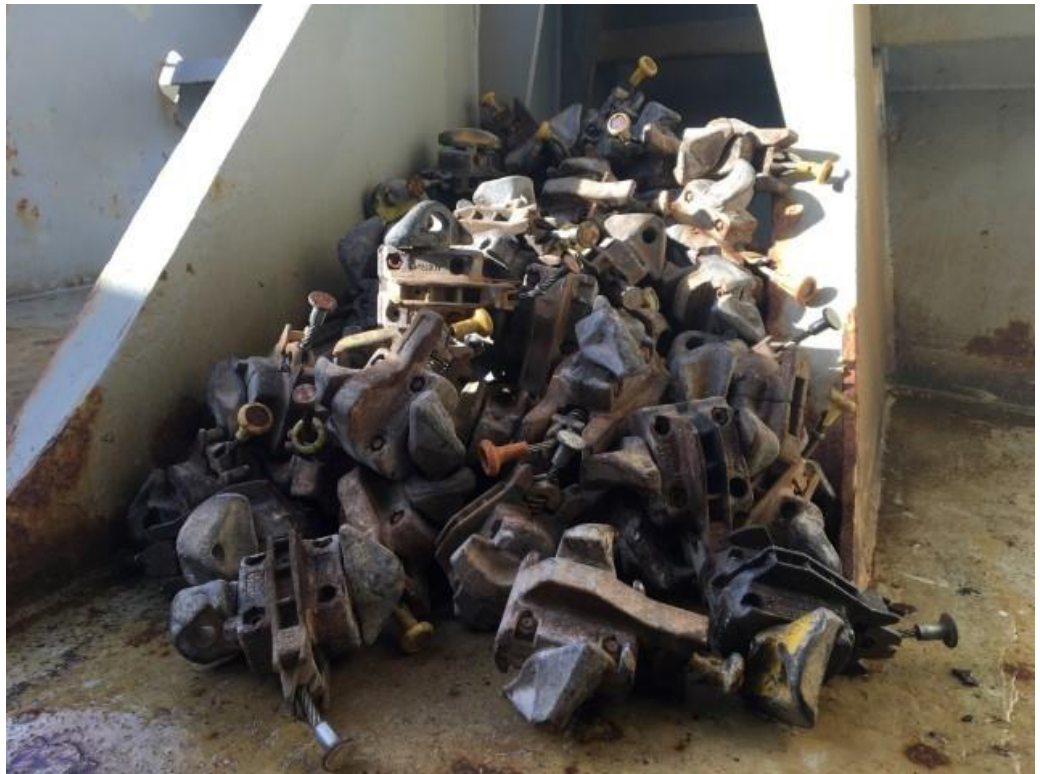
Foto: Tijdelijke opslag van twist-locks op een schip (bron: ILT).

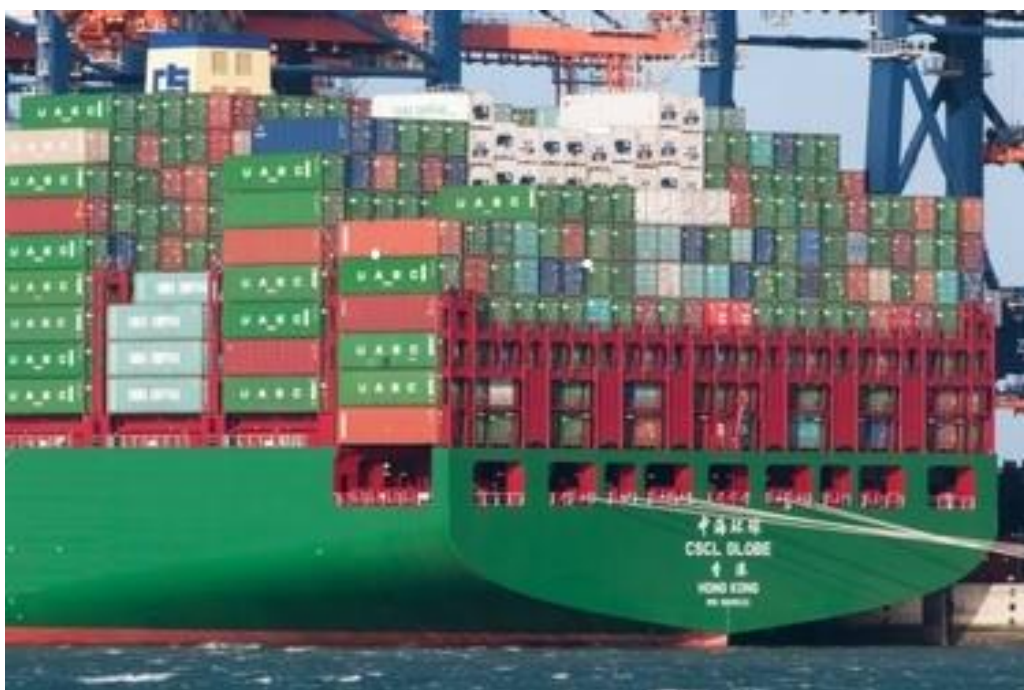
Door de grootte van de schepen stapelen bemanningen en/of sjorbedrijven containers aan dek 8 tot 11 lagen hoog. De bemanning en/of het sjorbedrijf zet de bovenste lagen containers niet vast met aanvullende sjormaterialen, omdat:

Wel gebruiken bemanningsleden twist-locks om de bovenste containers aan elkaar vast te zetten. In de praktijk krijgen juist de containers die hoog in de stapel staan grote krachten te verwerken bij slingerbewegingen (rollen) van het schip.

Foto: Alleen de containers direct boven de loopbruggen zijn gesjord met sjorstangen (bron: Nationale beeldbank).

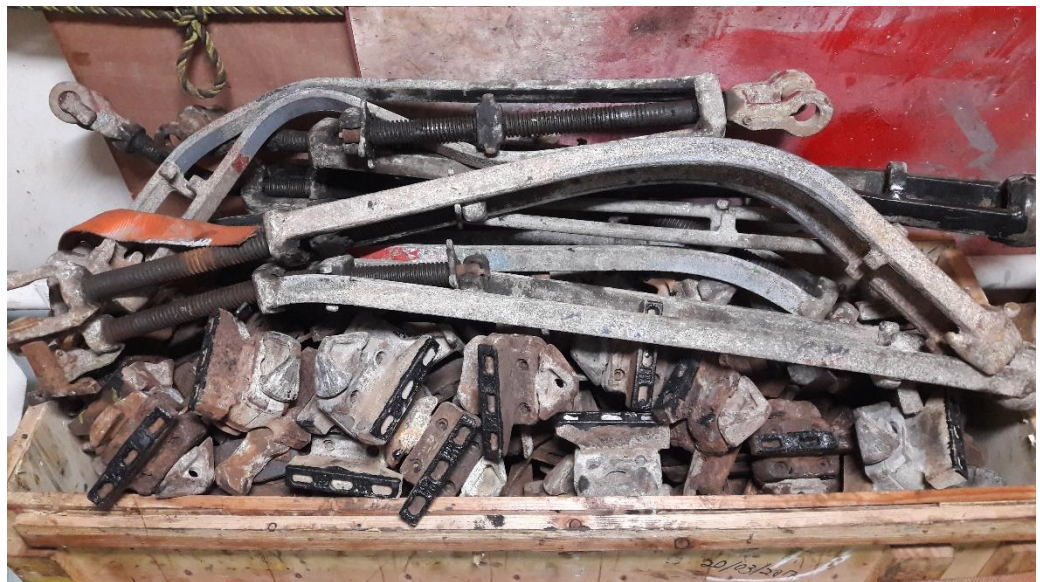
Sjormateriaal krijgt op zee grote krachten te verwerken. Dit is bijvoorbeeld te zien aan vervormingen van sjorstangen. Soms gebruikt de bemanning van een schip meerdere soorten sjormaterialen door elkaar. Dit kan verwarring veroorzaken. Op 13 van de gecontroleerde schepen gebruikten bemanningsleden sjormateriaal dat niet in het CSM stond. Op 11 van de schepen waren defecte sjormaterialen in gebruik.

Foto: Beschadigde spanschroefverbindingen op een schip (bron: ILT).
